# Bahnübergänge LK Vechta

Lösungsansätze zur Erhöhung der Sicherheit an  
Bahnübergängen

29.01.2026 | Holdorf

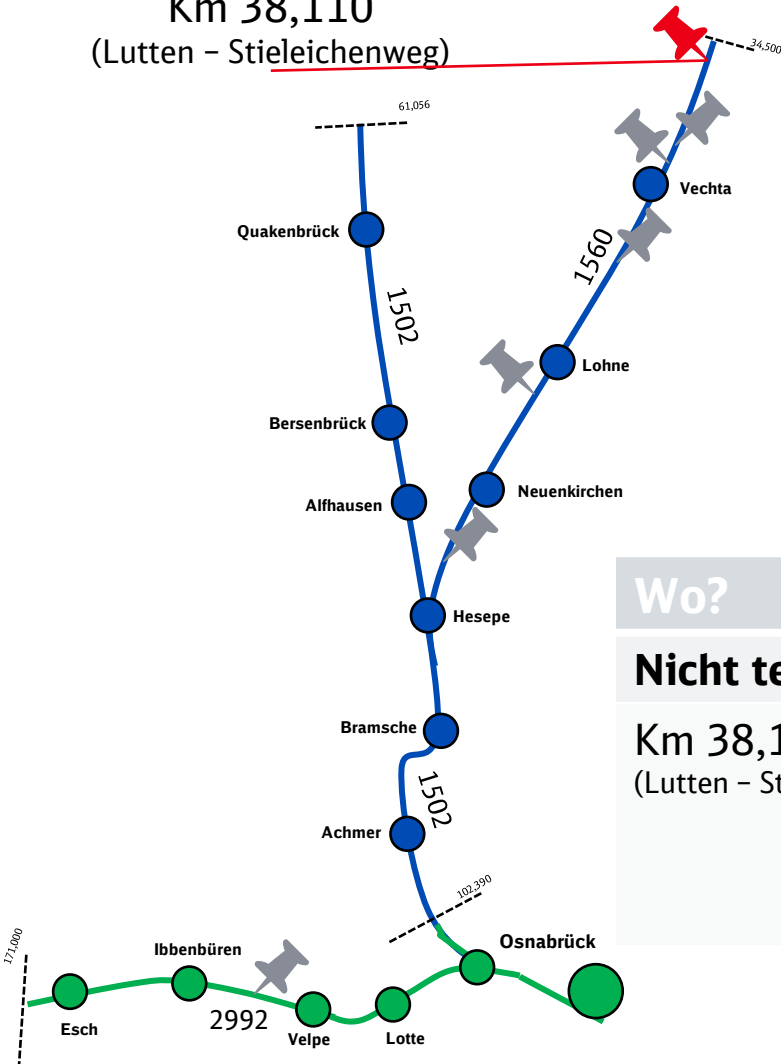
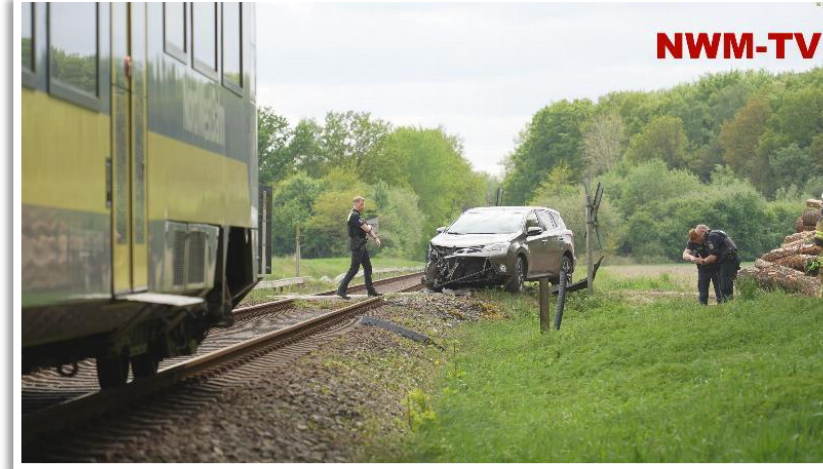
Km 38,110  
(Lutten – Stieleichenweg)

Grds. auf menschliches Fehlverhalten zurückzuführen

**Gefahrenpotential bereits vorher identifiziert**

| Wo? | Was? | Vorher | Aktueller Stand |
|---|---|---|---|
| Km 38,110<br>(Lutten – Stieleichenweg) | <u>Unfall mit PKW und glücklicherweise keine Verletzung 2025</u> | <b>Nicht technisch gesichert</b> , nur durch P-Tafel und Sichtdreieck | <b>?</b> |

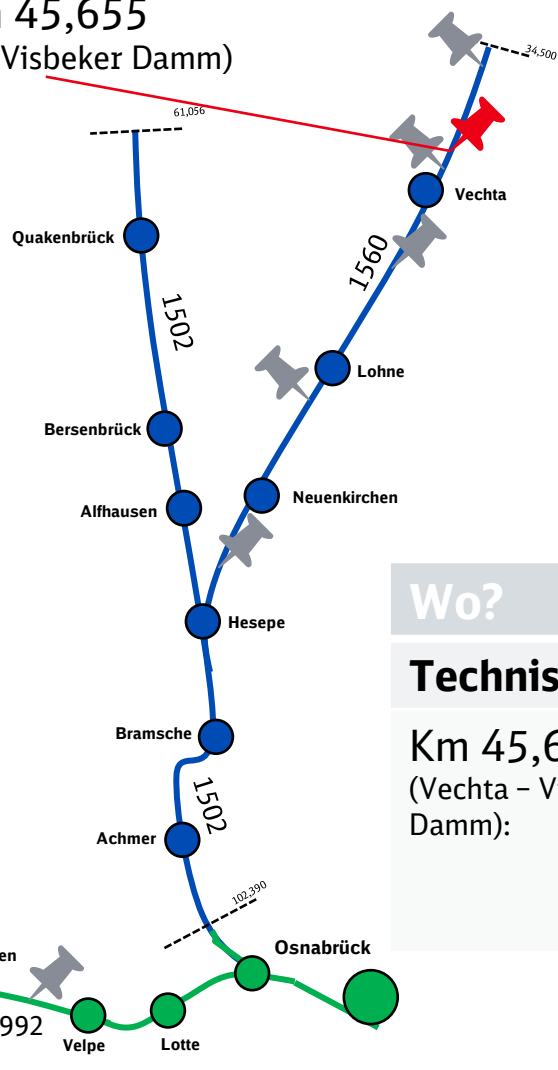
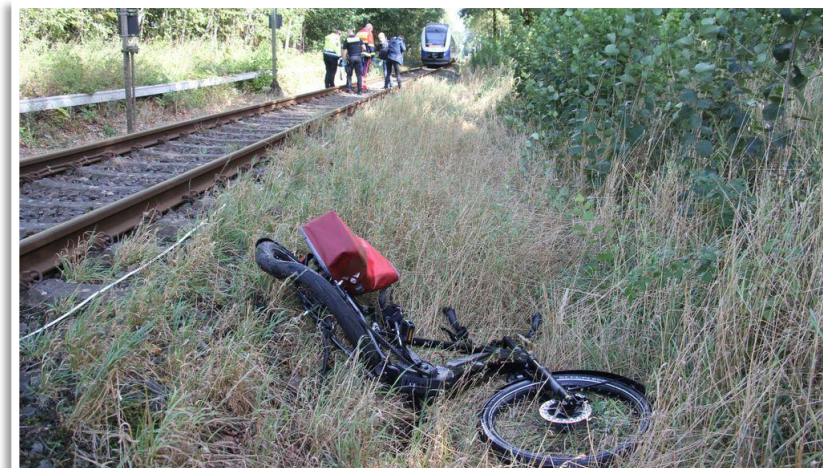
Km 45,655  
(Vechta – Visbeker Damm)

**Grds. auf menschliches Fehlverhalten zurückzuführen**

**Gefahrenpotential identifiziert**

→ erforderliche Anpassungen an Bahnübergangstechnik zur Erhöhung der Sicherheit umgesetzt

| Wo? | Was? | Vorher | Aktueller Stand |
|---|---|---|---|
| Km 45,655<br>(Vechta – Visbeker Damm): | <u>Unfall mit Fahrrad und tödlicher Verletzung 2022</u> | <b>Technische Sicherung des Bahnübergangs</b><br>Straße beleuchtet & beschränkt<br>Radweg beleuchtet | (2023) Umbau und Erweiterung der Bahnübergangssicherungsanlage mit Beschränkung des Radwegs |

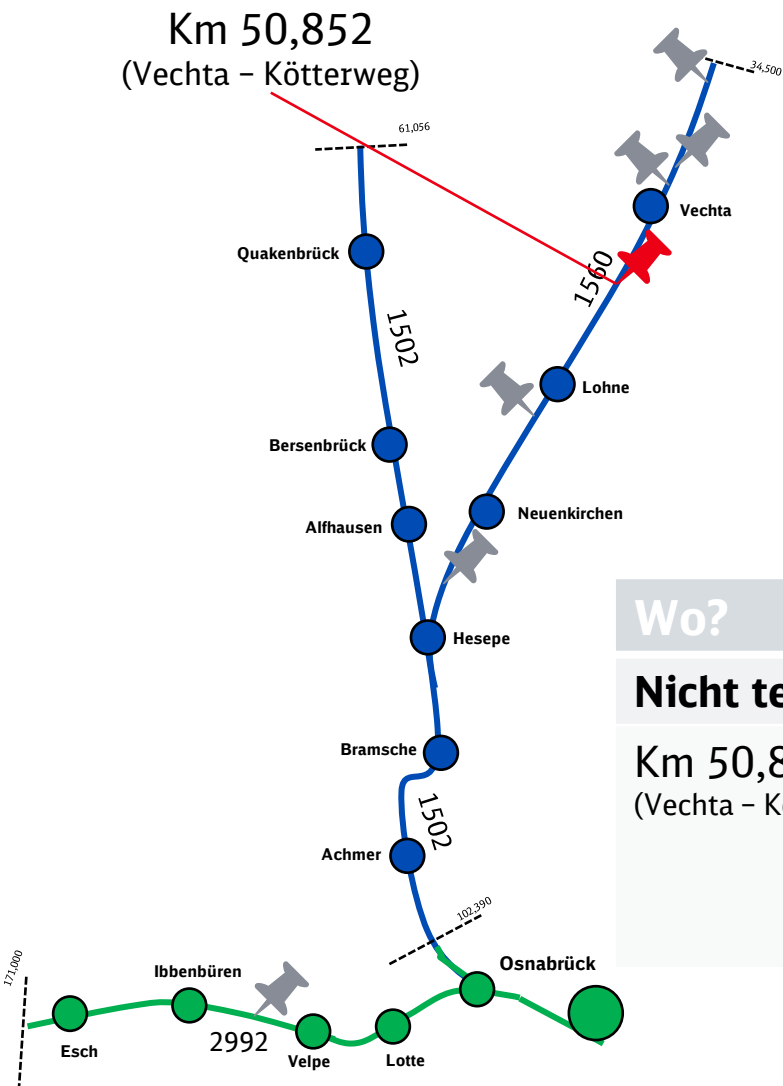
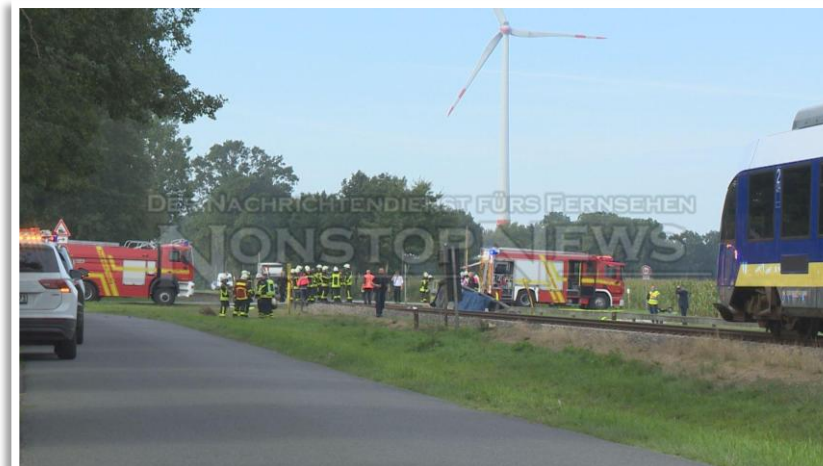
**Grds. auf menschliches Fehlverhalten zurückzuführen**

**Gefahrenpotential identifiziert**

→ erforderliche Anpassungen an Bahnübergangstechnik zur Erhöhung der Sicherheit umgesetzt

| Wo? | Was? | Vorher | Aktueller Stand |
|---|---|---|---|
| Km 50,852<br>(Vechta – Kötterweg): | <u>Unfall mit PKW und tödlicher Verletzung 2019</u> | <b>Nicht technisch gesichert</b> , nur durch P-Tafel und Sichtdreieck | (2025) erstmalige technische Sicherung durch Bahnübergangssicherungsanlage |

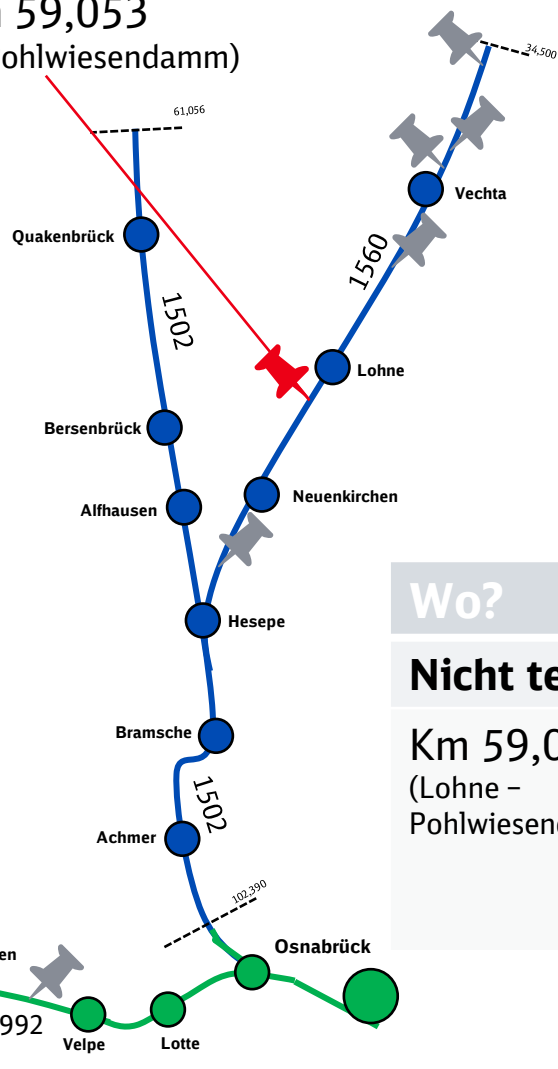
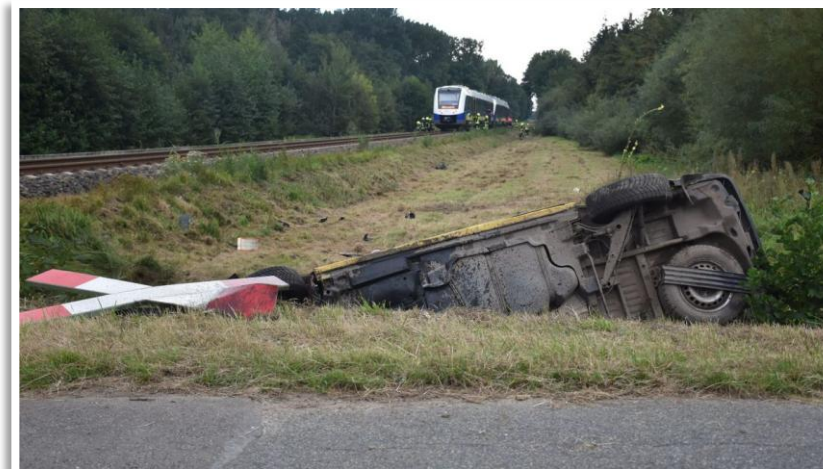
Km 59,053  
(Lohne – Pohlwiesendamm)

**Grds. auf menschliches Fehlverhalten zurückzuführen**

**Gefahrenpotential identifiziert**

→ erforderliche Anpassungen an Bahnübergangstechnik zur Erhöhung der Sicherheit werden umgesetzt

| Wo? | Was? | Vorher | Aktueller Stand |
|---|---|---|---|
| Km 59,053<br>(Lohne – Pohlwiesendamm) | <u>Unfall mit PKW und lebensgefährlicher Verletzung 2023</u> | <b>Nicht technisch gesichert</b> , nur durch P-Tafel und Sichtdreieck | <u>(2026) Erstmalige technische Sicherung durch Bahnübergangssicherungsanlage</u> |

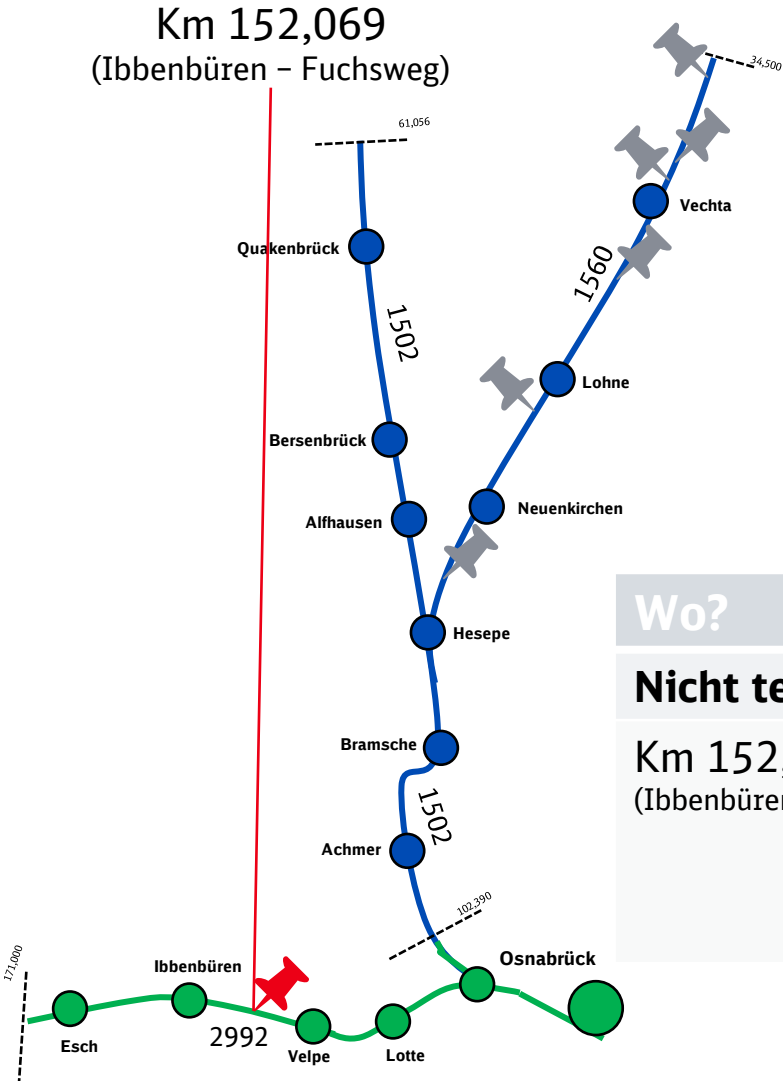
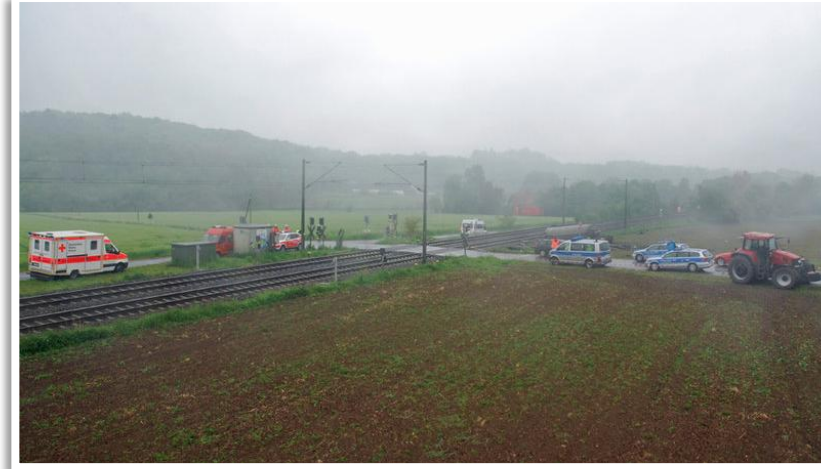
Grds. auf menschliches  
Fehlverhalten zurückzuführen

| Wo? | Was? | Vorher | Aktueller Stand |
|---|---|---|---|
| Km 152,069<br>(Ibbenbüren – Fuchsweg) | <u>Unfall mit Güllefass und tödlichen Verletzungen 2015</u> | <b>Technische Sicherung des Bahnübergangs</b><br>Straße beleuchtet & beschränkt | (2028) Technische Erneuerung des Bahnübergangs |

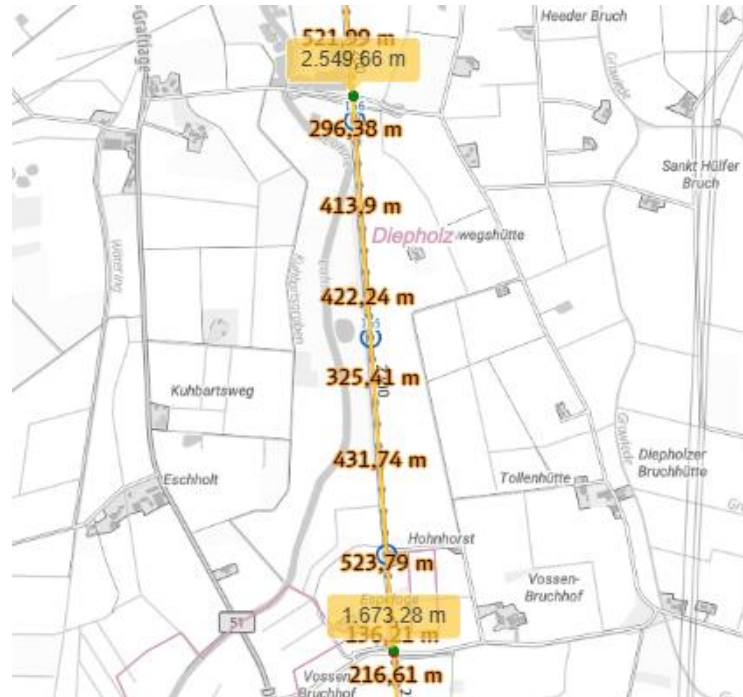
Referenzbeispiel: Strecke 2200 zw. Lembruch und Diepholz

**3** Folgeabschnitte unterschiedlicher Länge **ohne** Querungsmöglichkeit

Ca. 1,6 km Länge

Ca. 2,5 km Länge

Ca. 4,2 km Länge

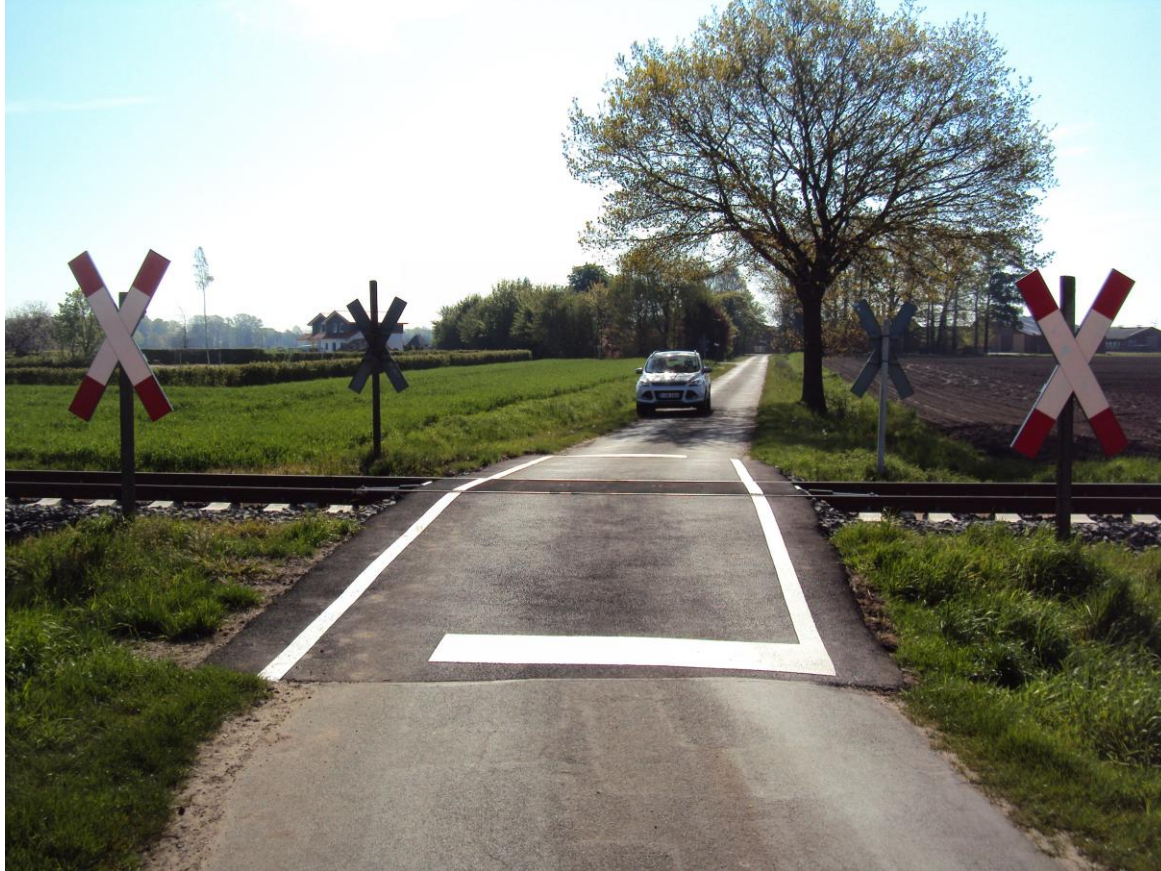
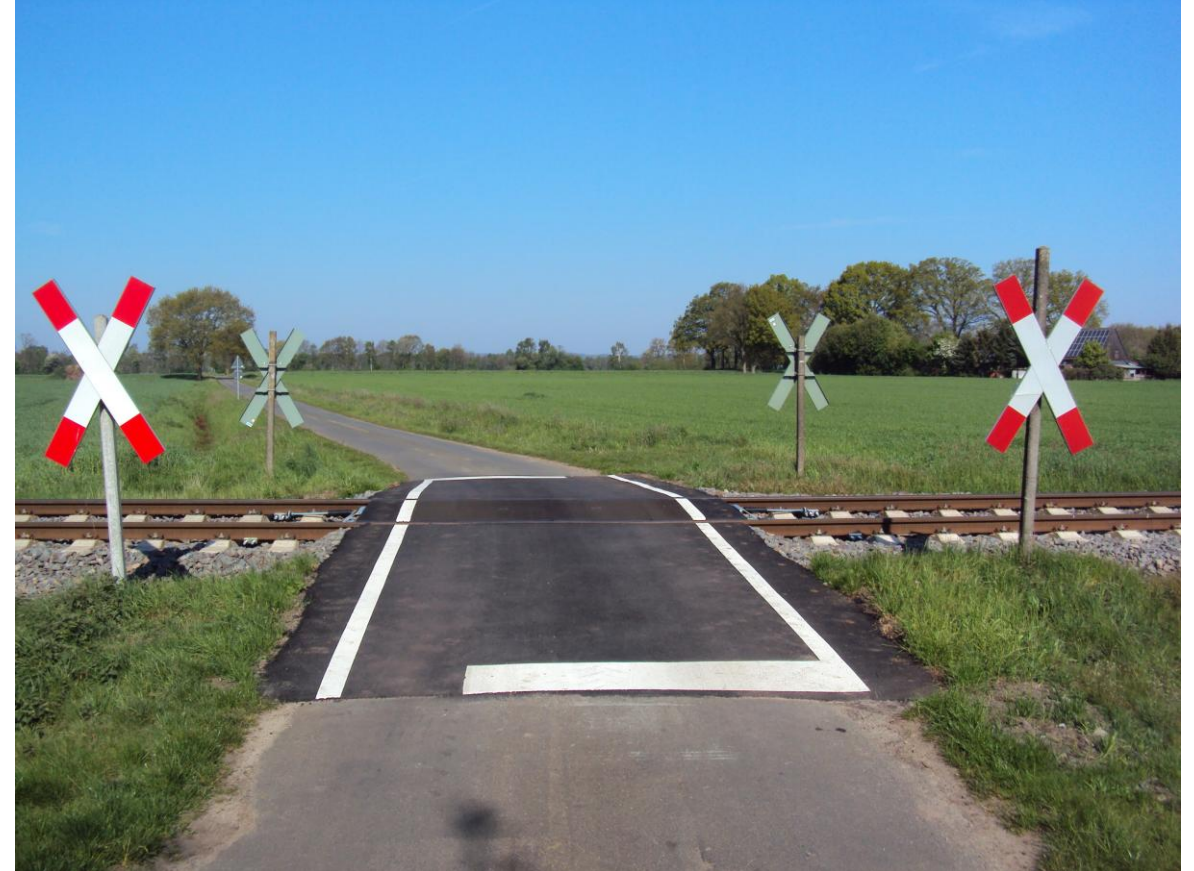
Welche Situation besteht derzeit? – Vorher-Nachher-Vergleich ähnlich gearteter Fälle  
Bahnübergang „Burlagerort I“ Strecke 1560 km 84,164 – Stand 2017

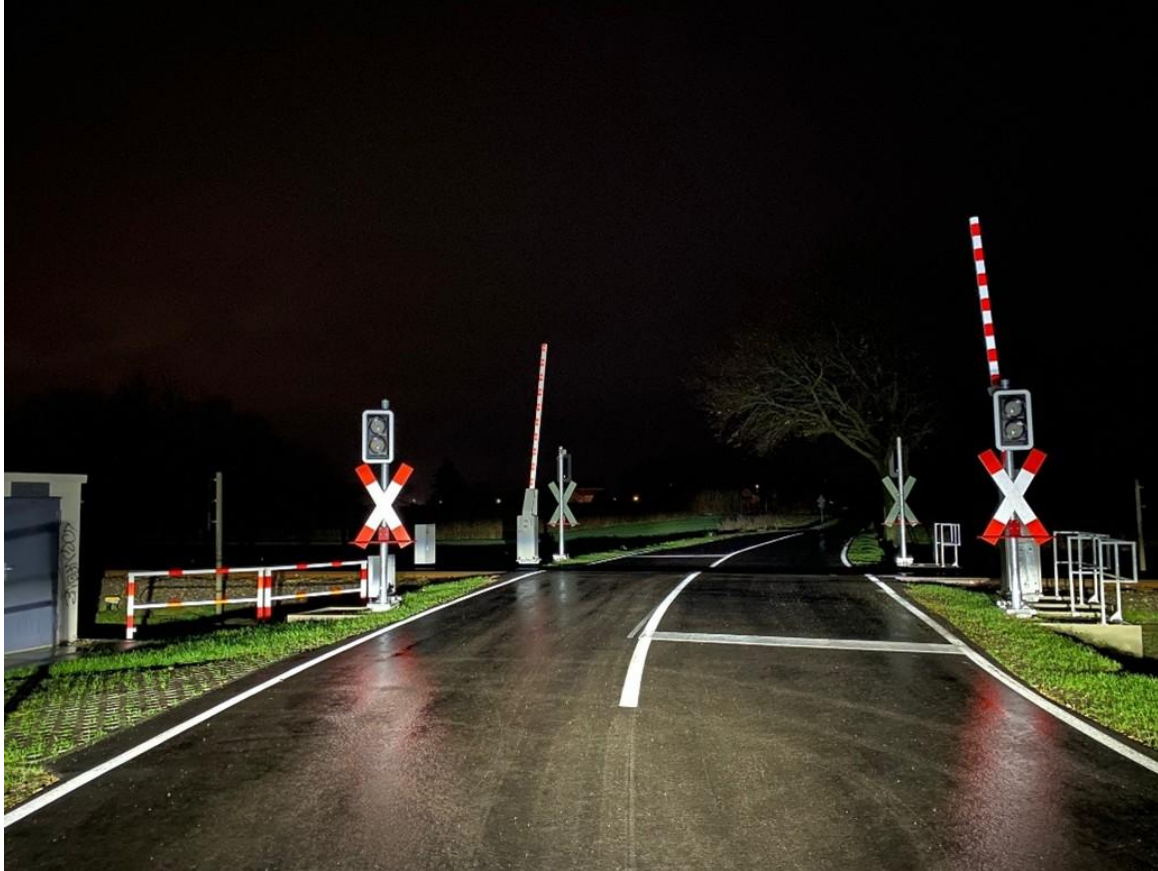
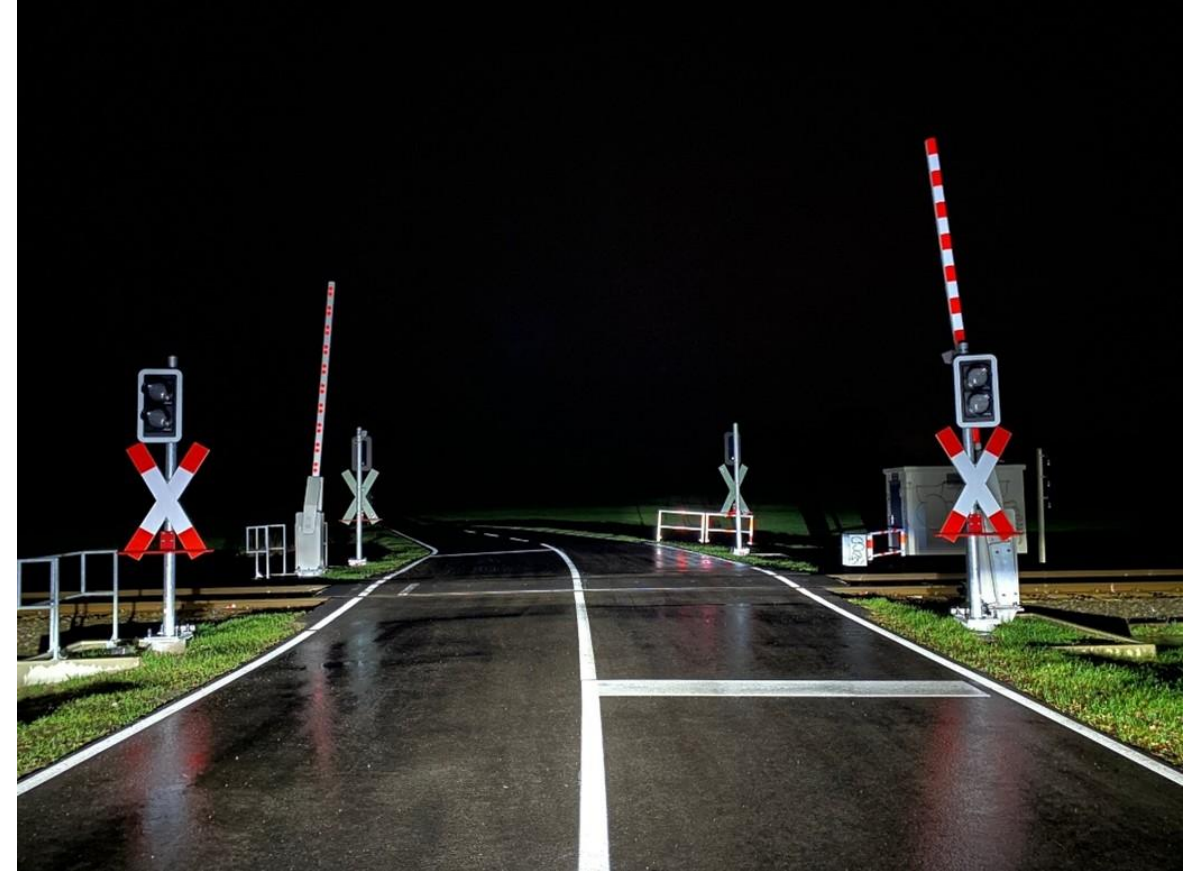
Welche Situation besteht derzeit? – Vorher-Nachher-Vergleich ähnlich gearteter Fälle  
Bahnübergang „Burlagerort I“ Strecke 1560 km 84,164 – Stand 2022

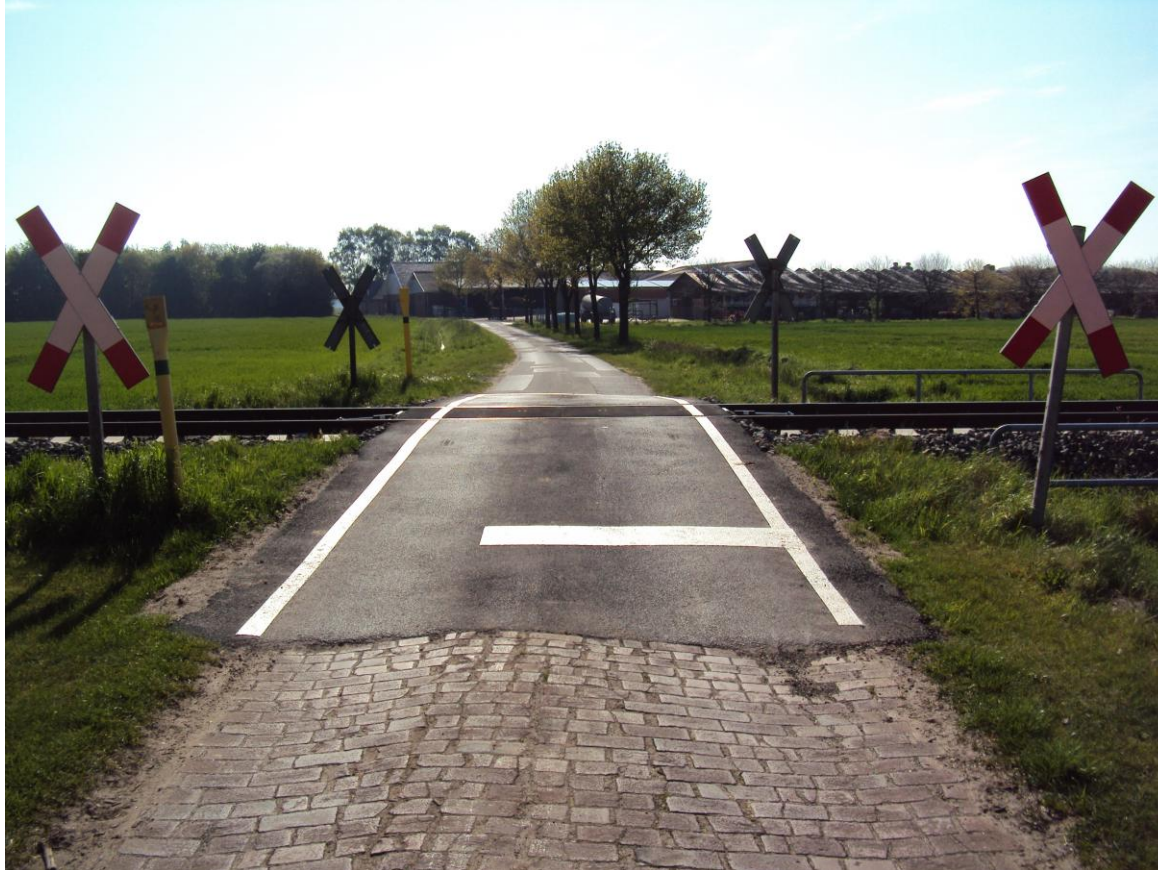
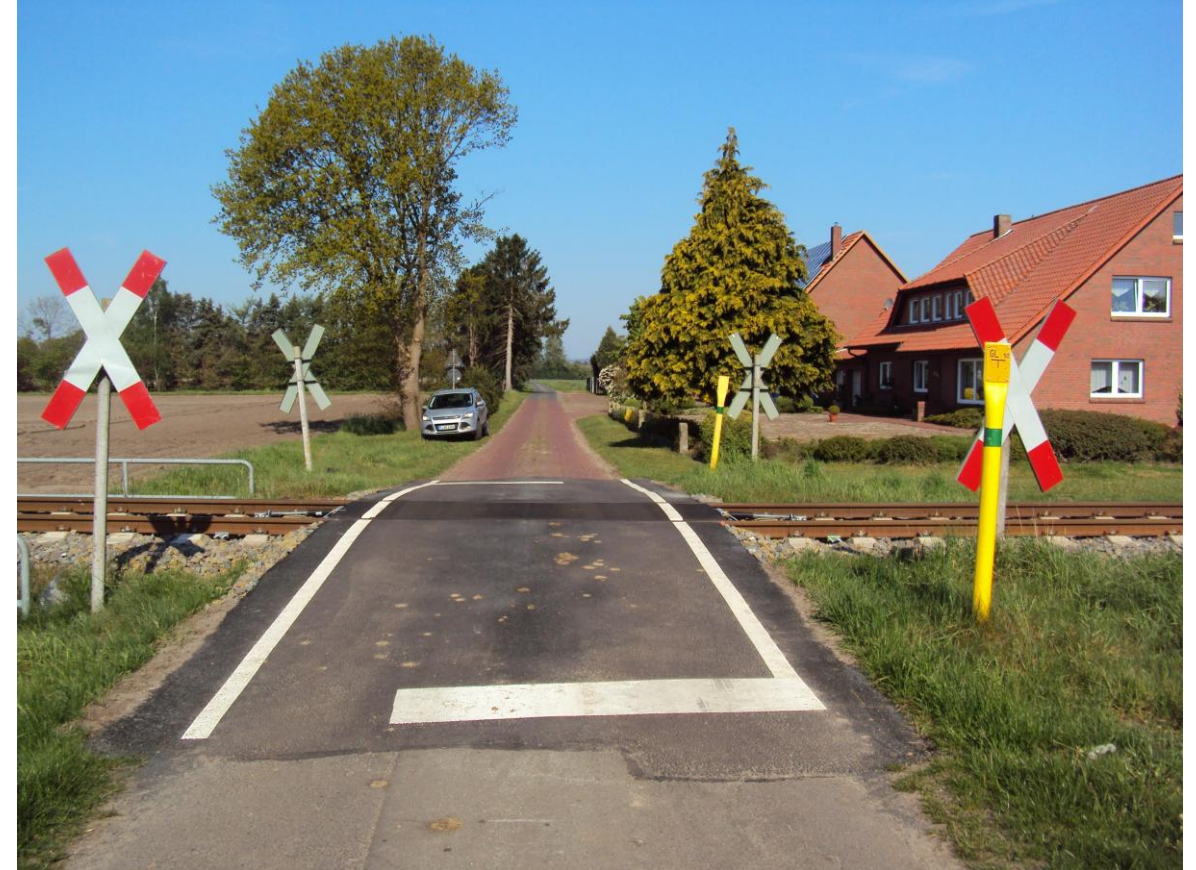
Welche Situation besteht derzeit? – Vorher-Nachher-Vergleich ähnlich gearteter Fälle  
Bahnübergang „Burlagerort II“ Strecke 1560 km 84,639 – Stand 2017

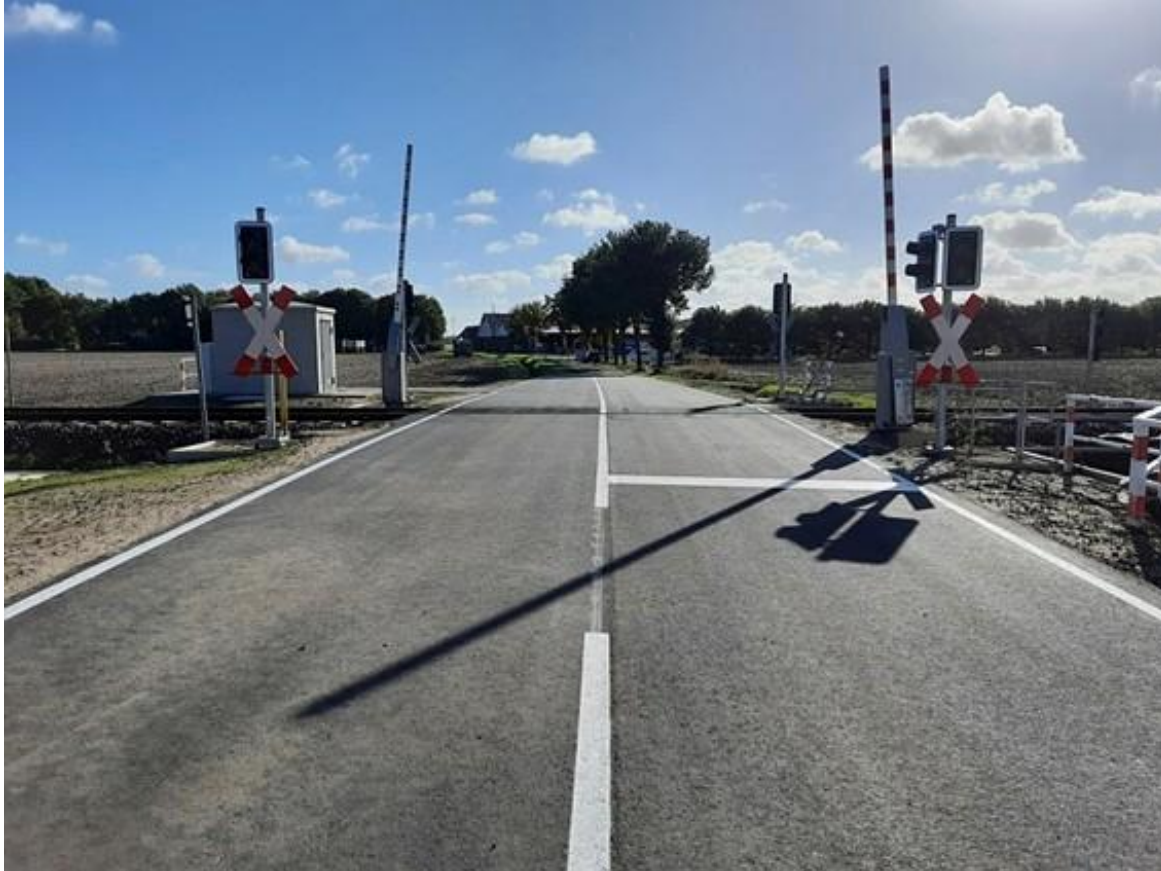
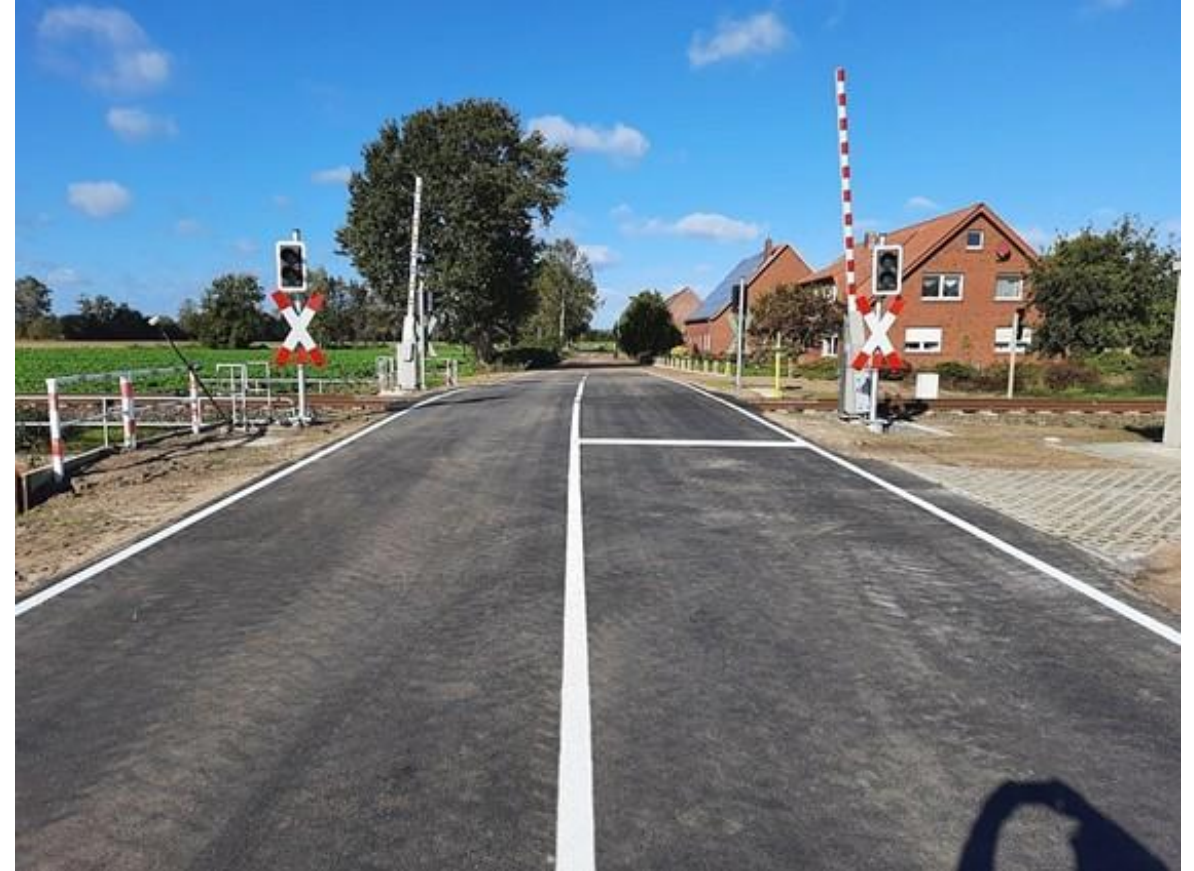
Welche Situation besteht derzeit? – Vorher-Nachher-Vergleich ähnlich gearteter Fälle  
Bahnübergang „Burlagerort II“ Strecke 1560 km 84,639 – Stand 2022

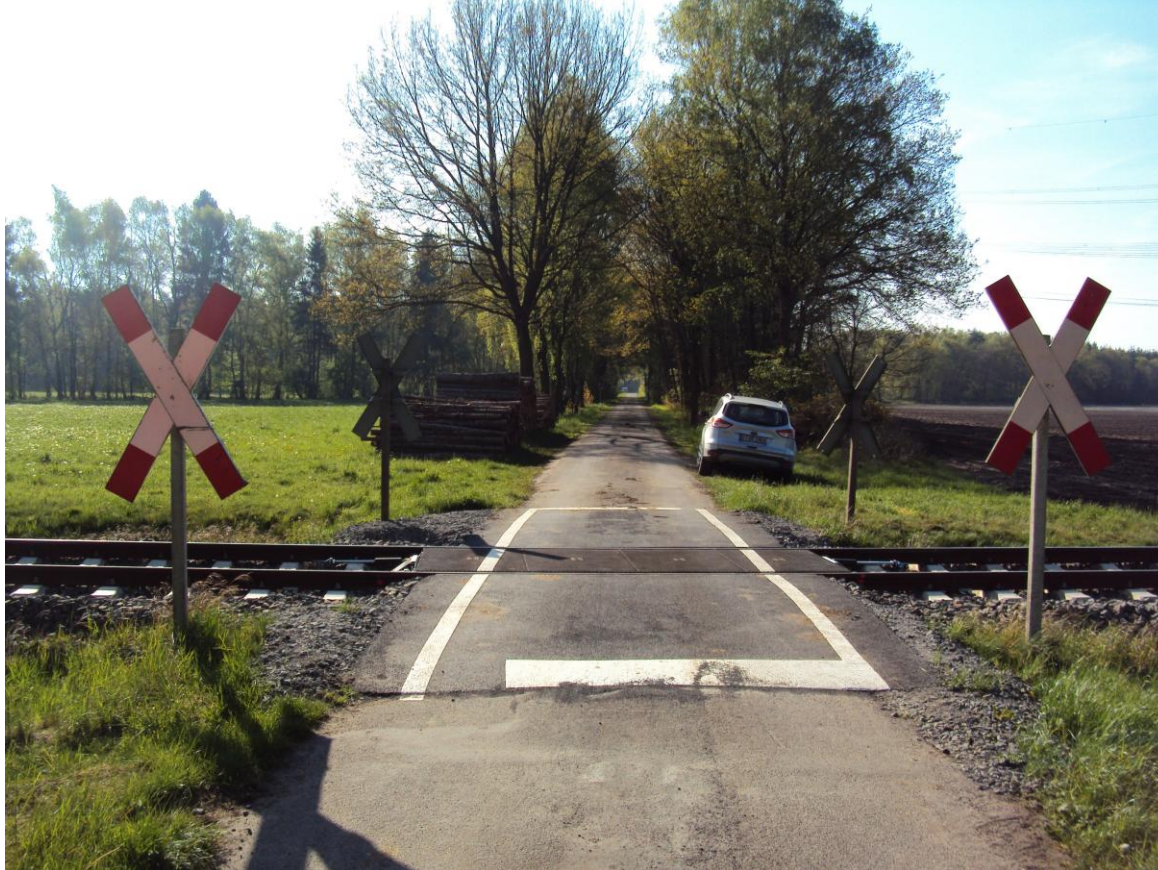
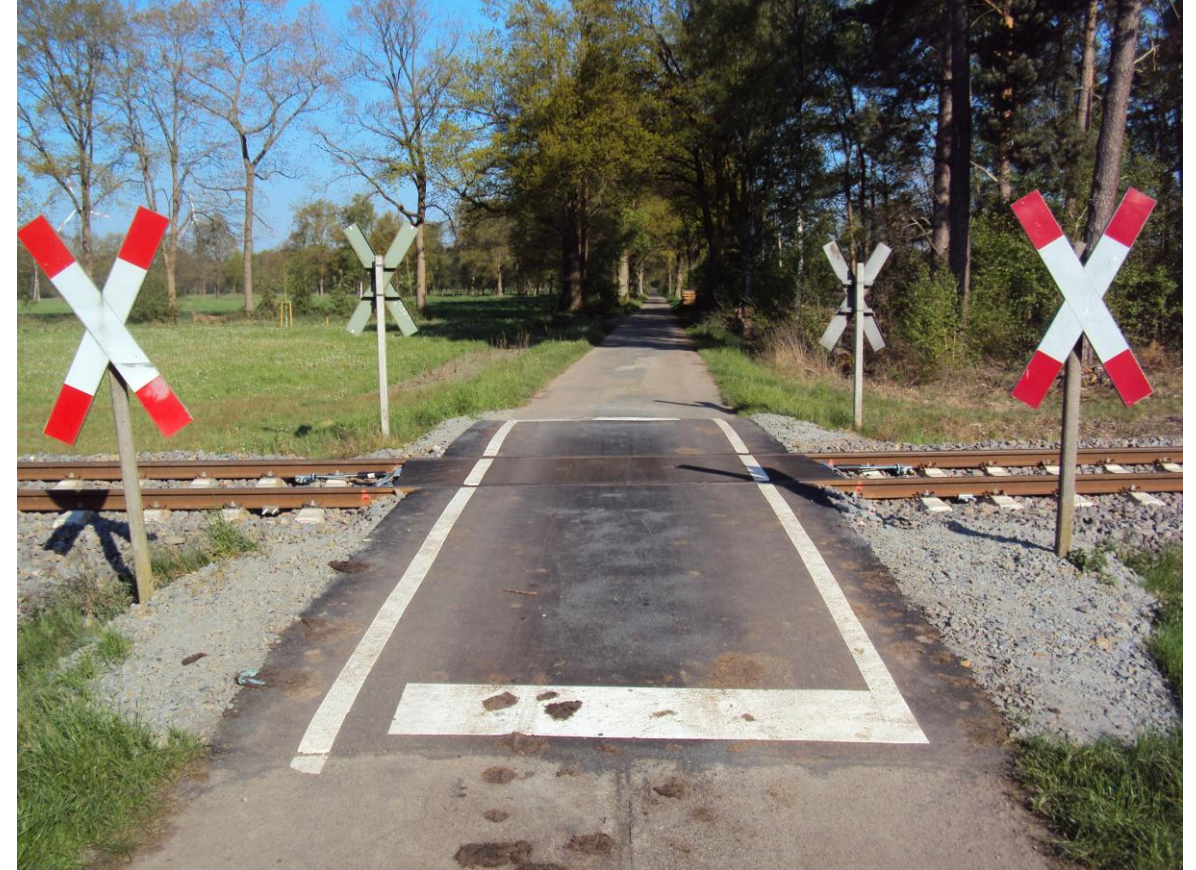
Welche Situation besteht derzeit? – Vorher-Nachher-Vergleich ähnlich gearteter Fälle  
Bahnübergang „Kiewenweg“ Strecke 1560 km 85,98 – Stand 2017

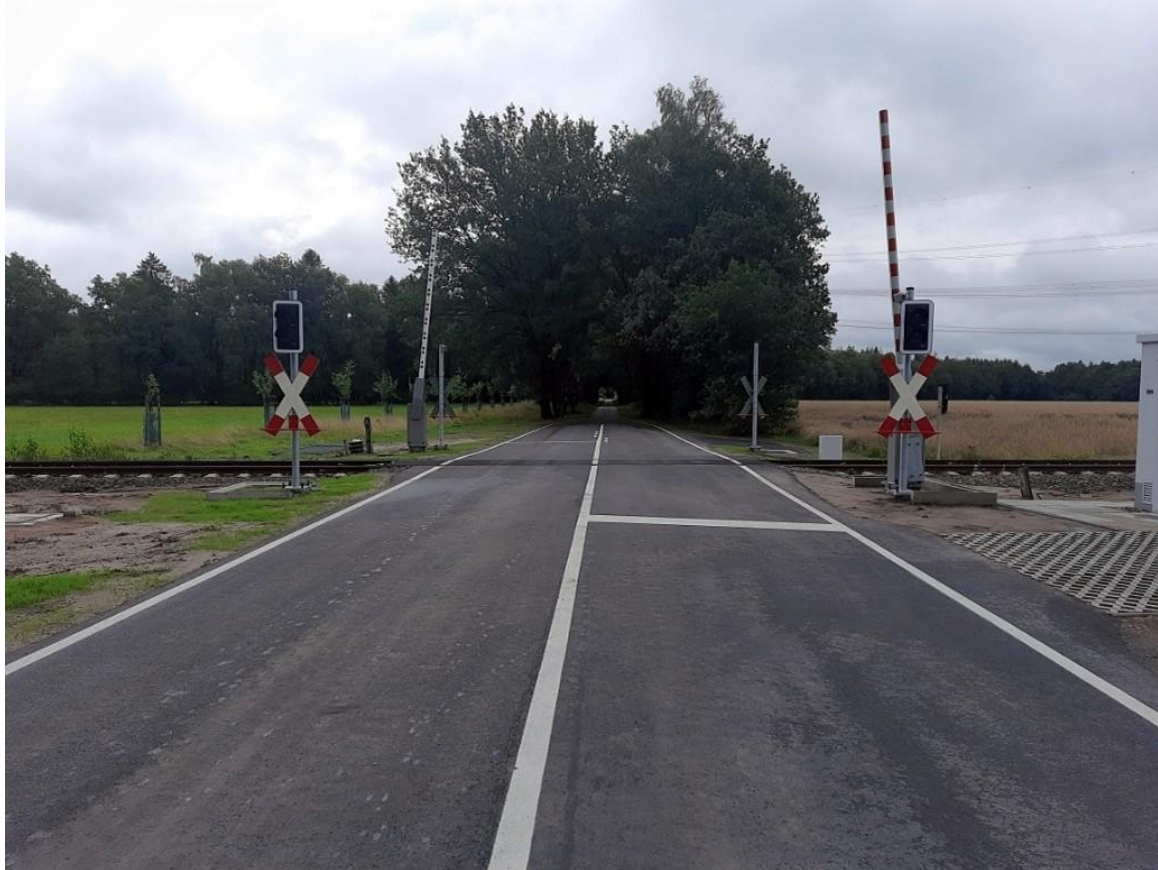
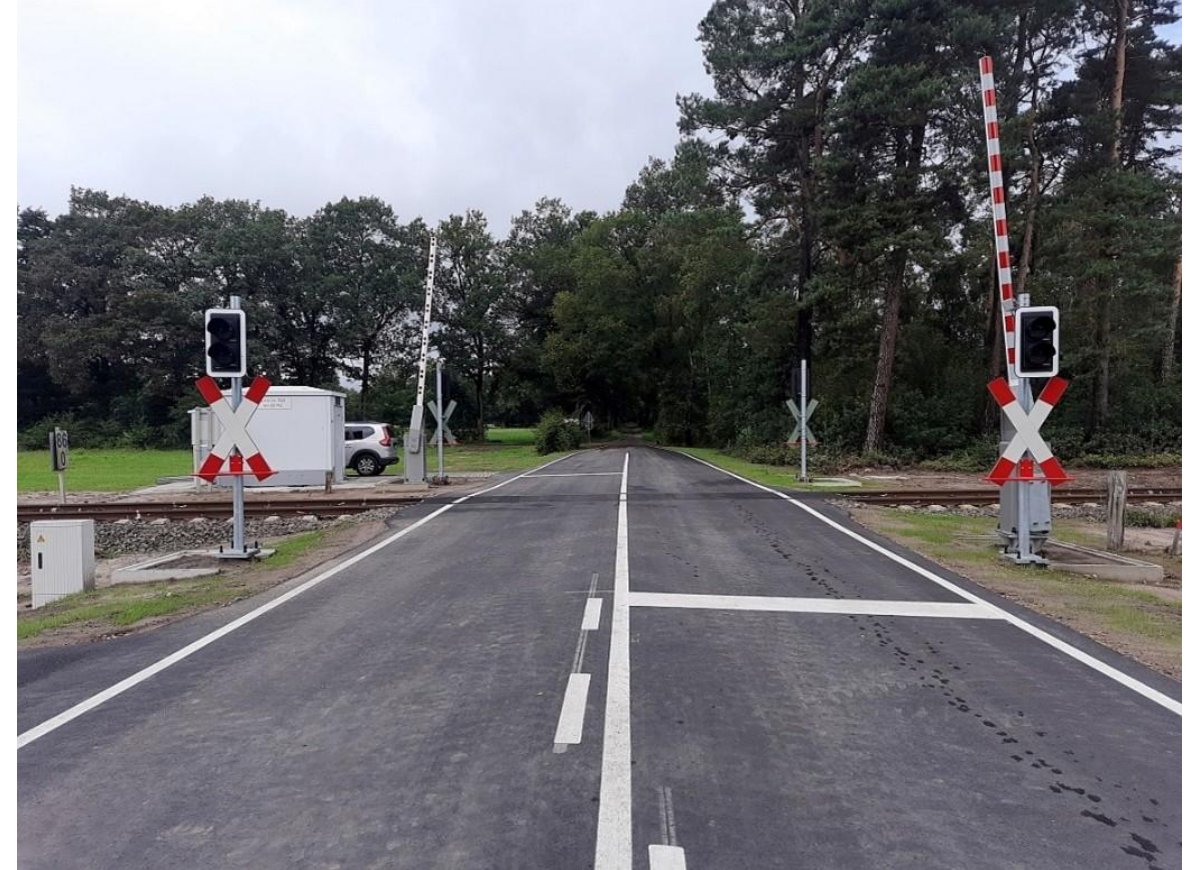
Welche Situation besteht derzeit? – Vorher-Nachher-Vergleich ähnlich gearteter Fälle  
Bahnübergang „Kiewenweg“ Strecke 1560 km 85,98 – Stand 2023

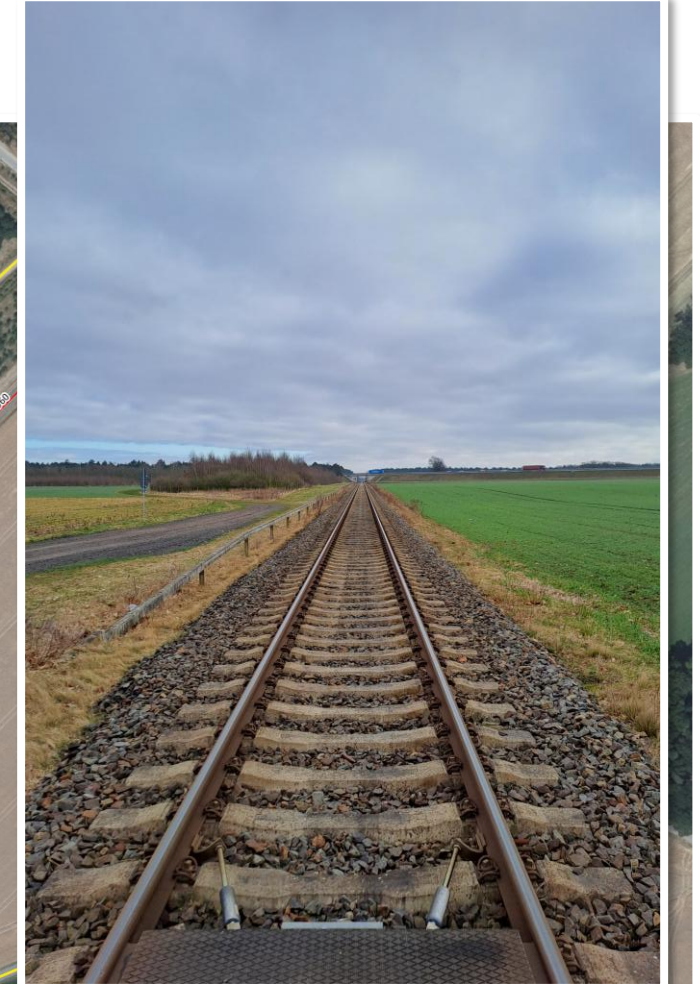
Paket – 71,796 – Variante 1

- **Aufhebung des Bahnübergangs km 71,796**
- **Ersatzwegebeziehung über den Bahnübergang km 71,360**
- **Nutzung bestehender Wege als Ersatzweg**

- Eigentumsänderung einer Wegeparzelle

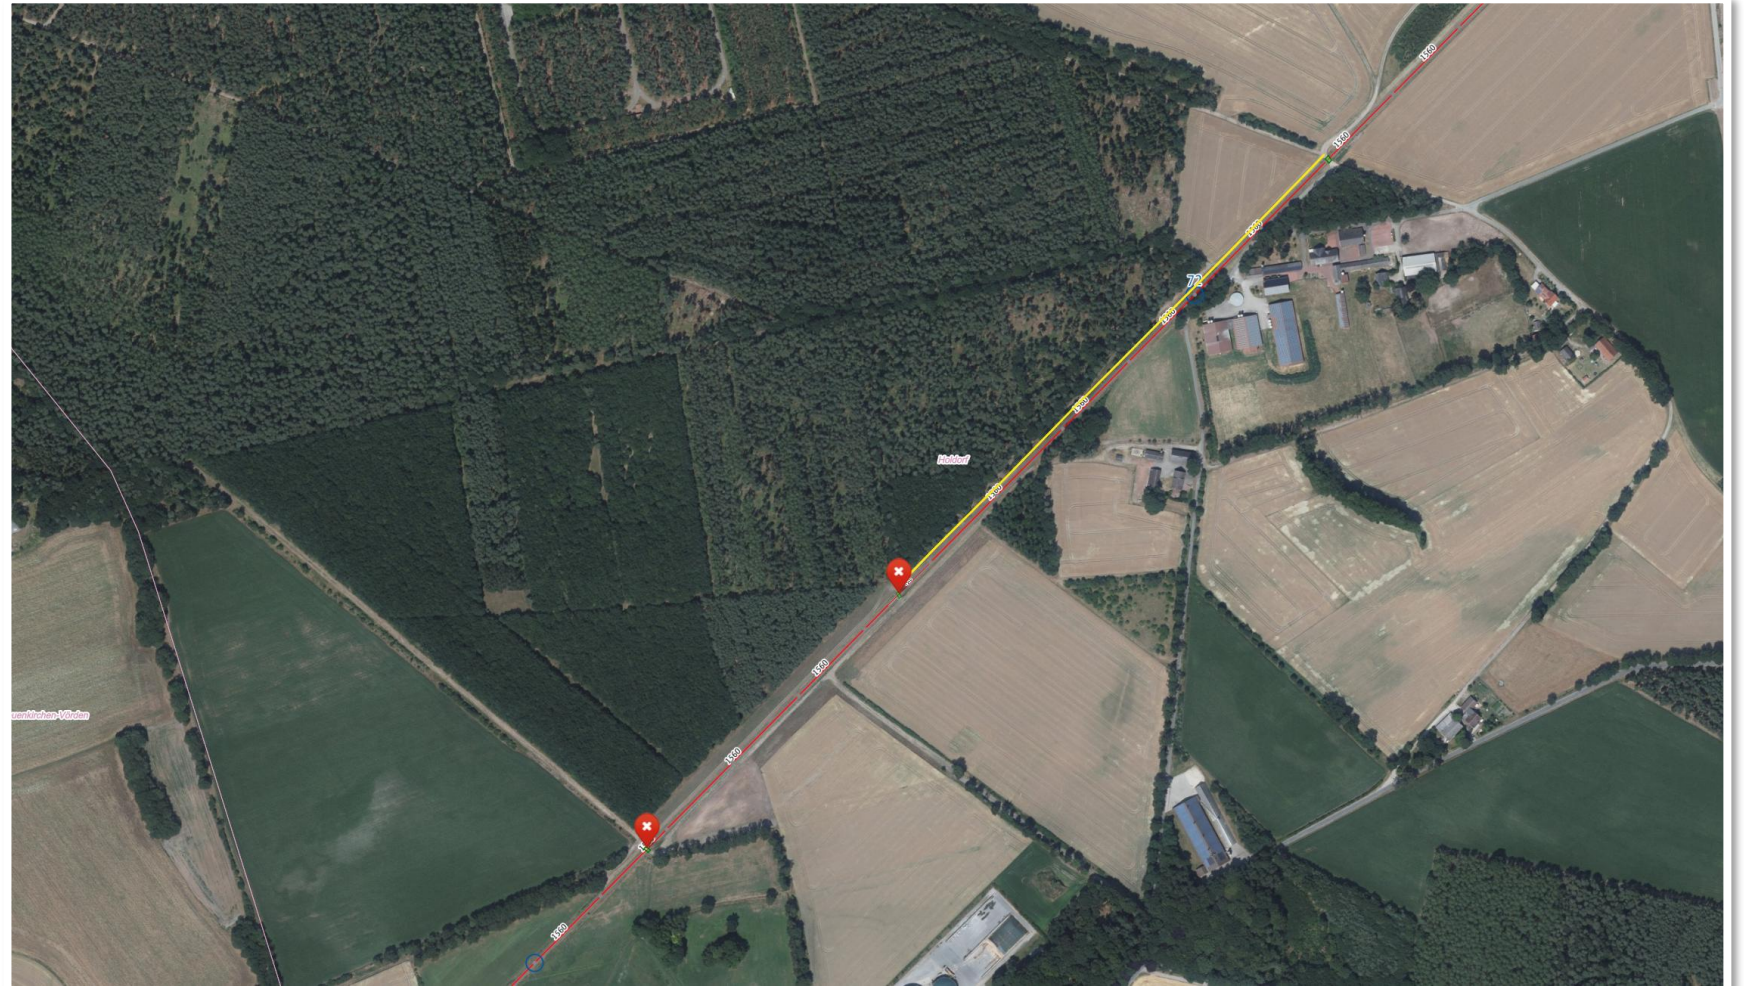
Paket – 72,828 & 72,450 – Variante 1a

- **Aufhebung beider Bahnübergänge**
- Vorbehaltlich der festgestellten Notwendigkeit: **Schaffung eines bahnparallelen Ersatzweges**

- Eigentumsänderung von Flächenparzellen
- Umwegeentschädigung ermitteln
