# Bahnübergänge LK Vechta

Lösungsansätze zur Erhöhung der Sicherheit an  
Bahnübergängen

29.01.2026 | Holdorf

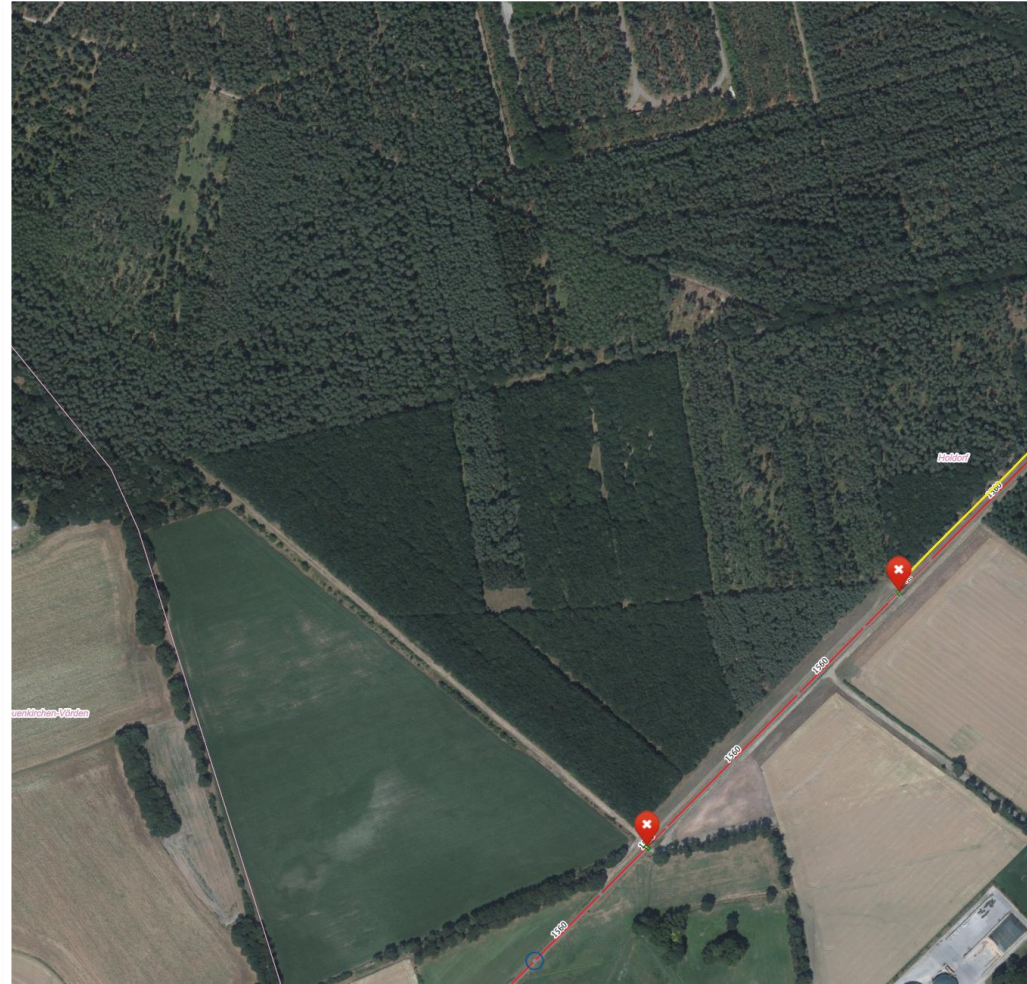
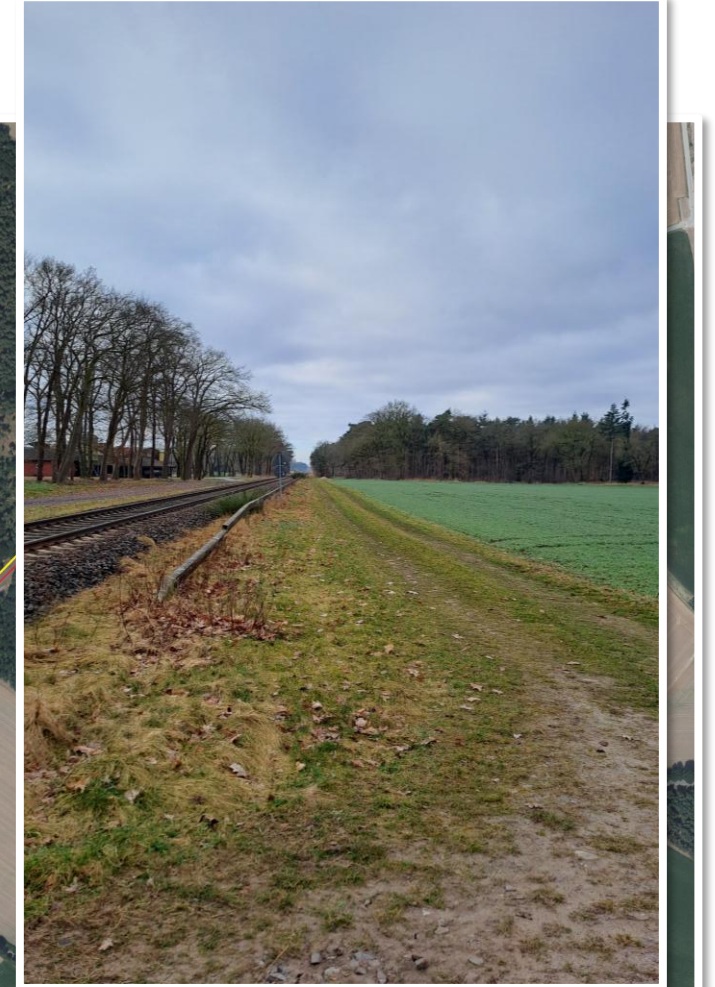
Paket – 72,828 & 72,450 – Variante 1a

- **Aufhebung beider Bahnübergänge**
- Vorbehaltlich der festgestellten Notwendigkeit: Schaffung eines bahnparallelen Ersatzweges

- Eigentumsänderung von Flächenparzellen
- Umwegeentschädigung ermitteln

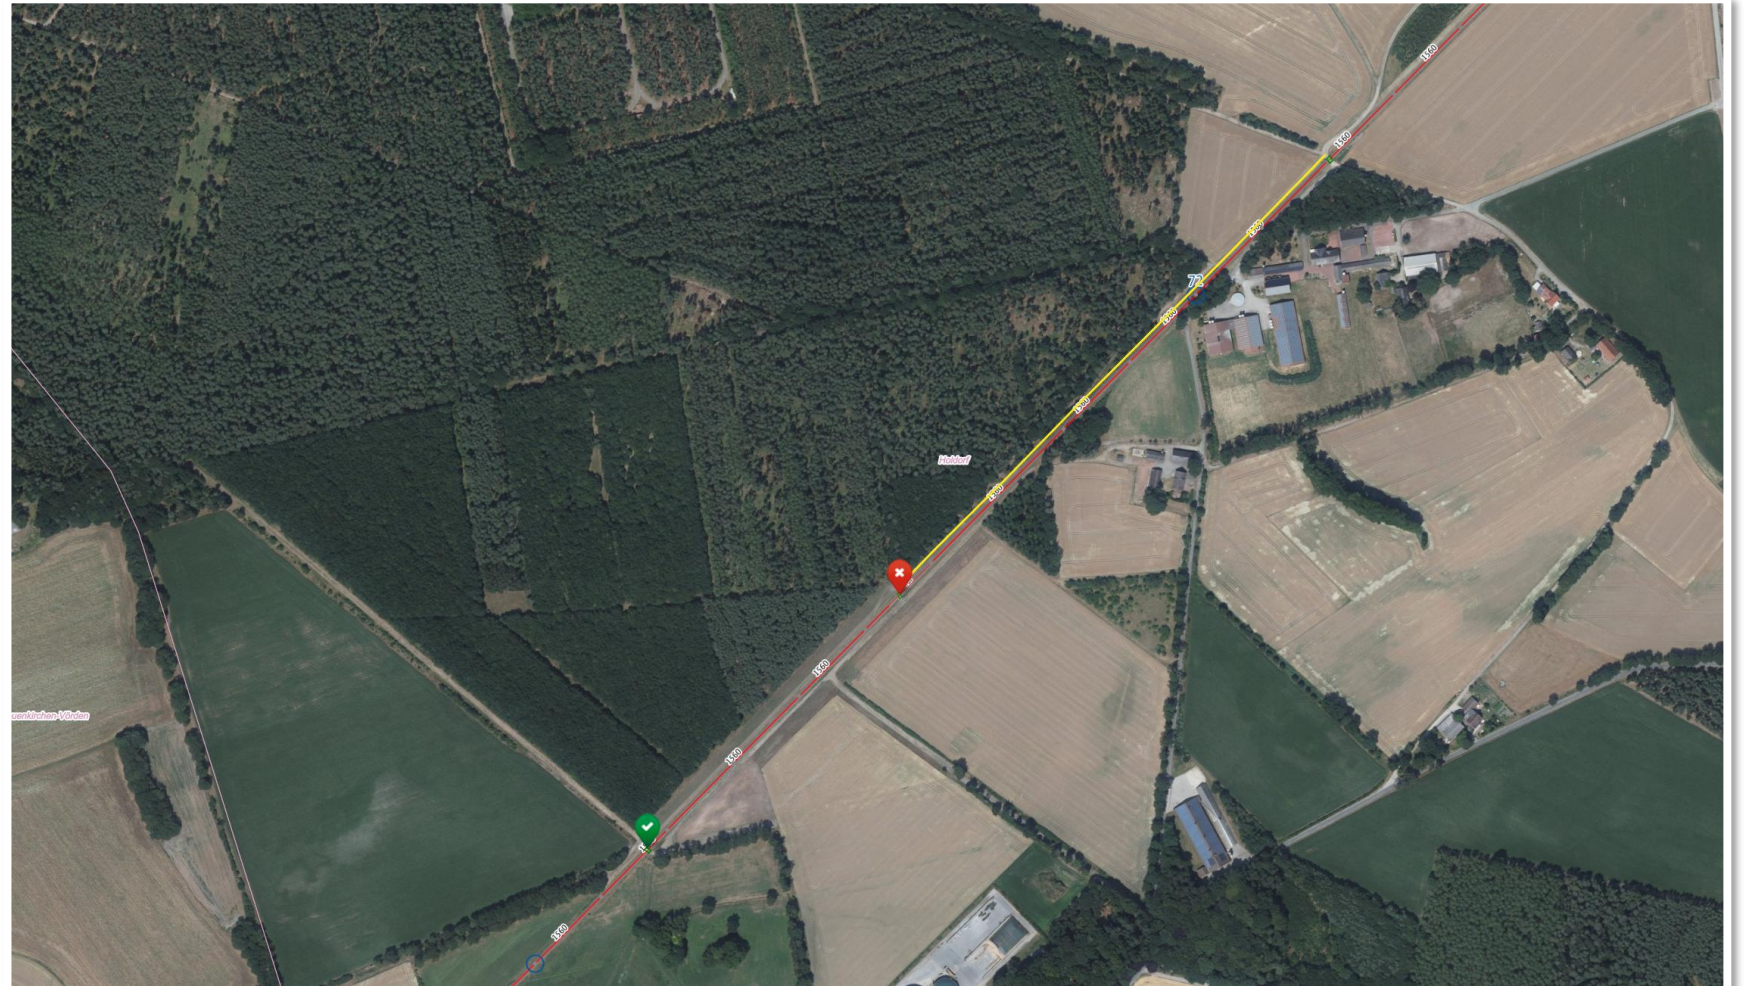
Paket – 72,828 & 72,450 – Variante 2

- Aufhebung des Bahnübergangs km 72,450
- Erstmalige technische Sicherung des Bahnübergangs km 72,828
- Vorbehaltlich der festgestellten Notwendigkeit: **Schaffung eines bahnparallelen Ersatzweges**

- Eigentumsänderung von Flächenparzellen
- Prüfung der schalttechnischen Abhängigkeit zu Bahnübergängen km 71,360 & 73,917
